**Průvodní a technická zpráva**  
**Oprava fasád objektu Benátská 433/2**  
**Přírodovědecké fakulty UK**

Rekonstrukce severní uliční fasády do ul. Benátská  
a západního průčelí

**DATUM:** 29.4.2013

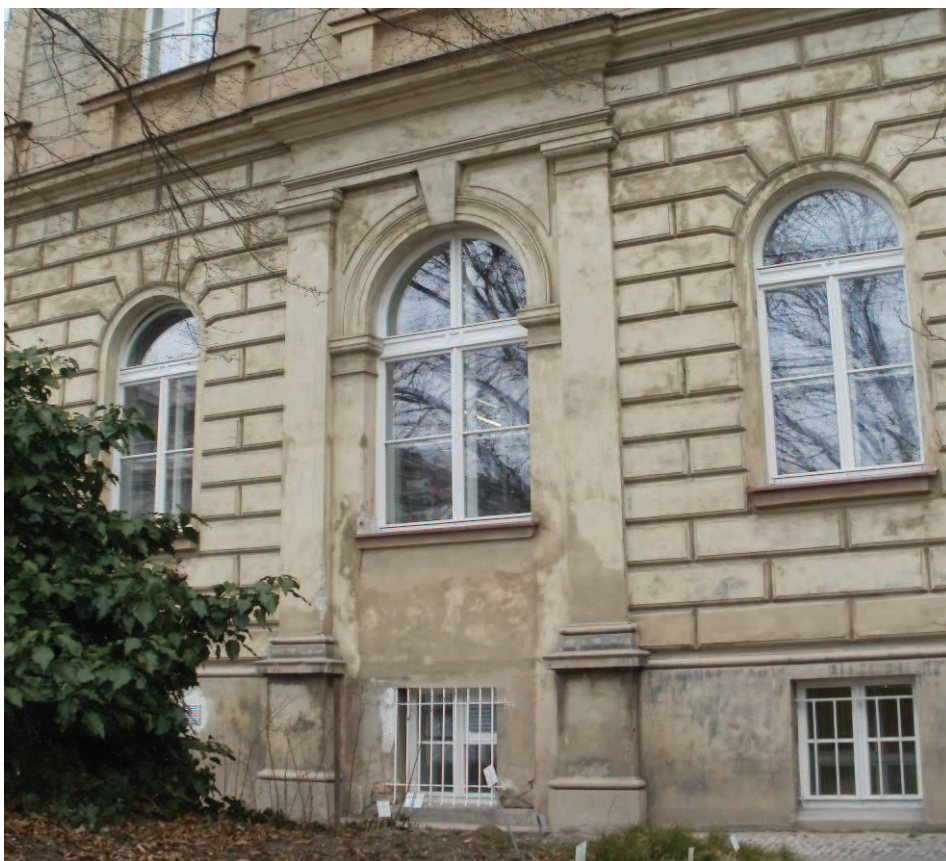
Edikula zrušeného vstupu ve středu západní fasády je poměrně zachovalá, více poškozeny jsou patky pilastrů.

Edikula zrušeného vstupu

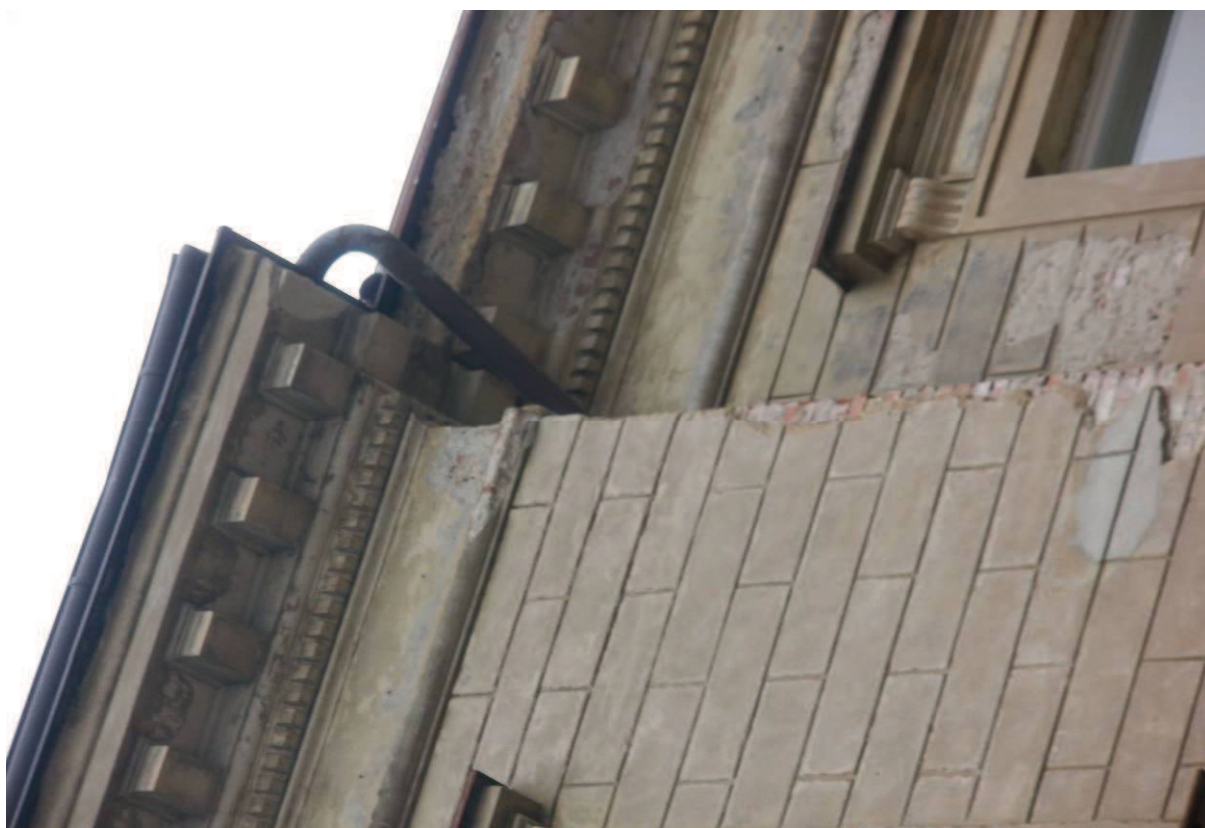
Značně poškozena je korunní římsa východního průčelí a severní, uliční fasády. Zde již části chybí. Na jižním průčelí vykazuje známky zavlhlhčení, na ostatních fasádách je vizuálně v uspokojivém stavu, poškození jsou spíše lokální. Rozsah poškození bude možno zjistit přesně průzkumem z lešení. Ostění oken jsou většinou v uspokojivém stavu, větší poškození jsou patrna u zejména u oken 1NP.

Západní fasáda – sev. rizalit, poškození korunní římsy

Budou zhotoveny z nekorodujících materiálů (chromniklová nerez ocel, mosaz) anebo materiálů s antikorozií úpravou (kadmiované, zinkované). Vyloučeno je užití masivních prvků z materiálů s vysokou tepelnou roztažností (měď). Aplikovány budou jen v případě prvků výrazně předstupujících před líc konstrukcí (např. štukové konzole korunní římsy).

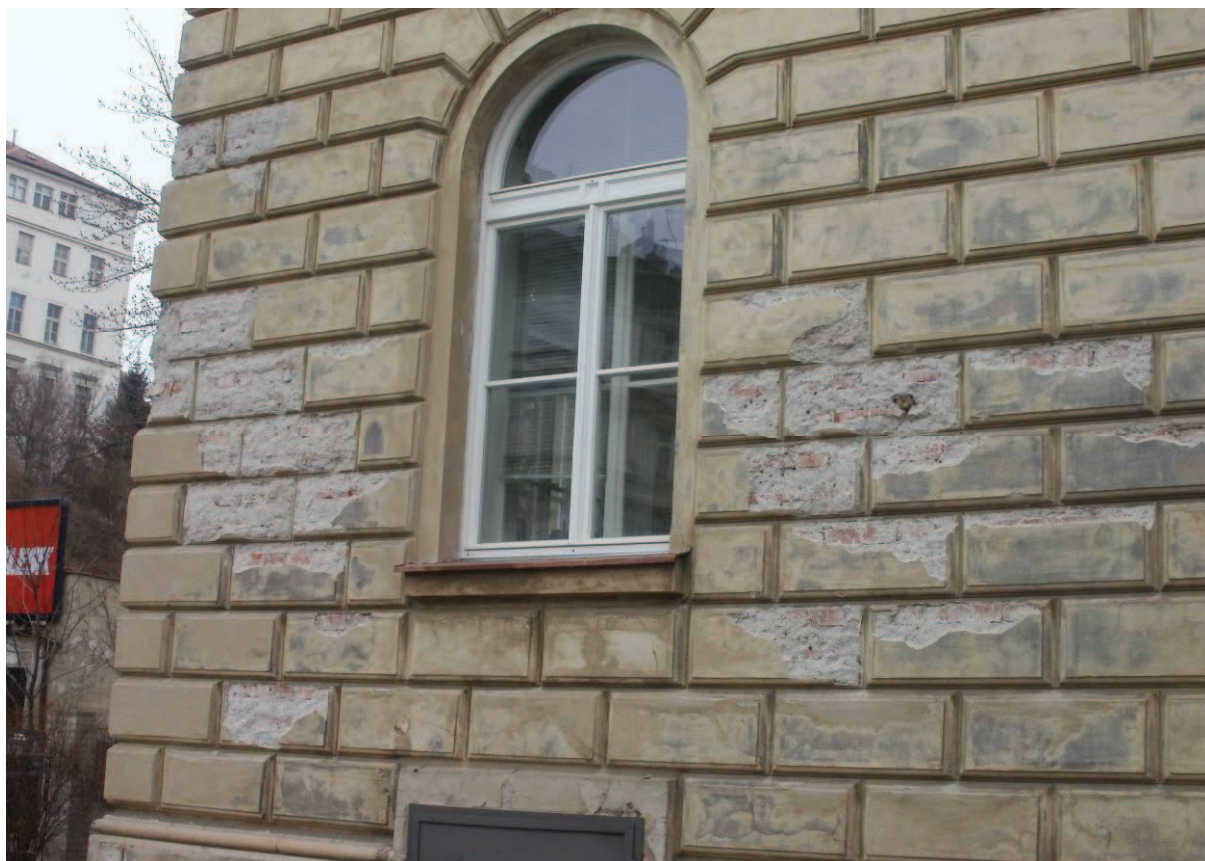
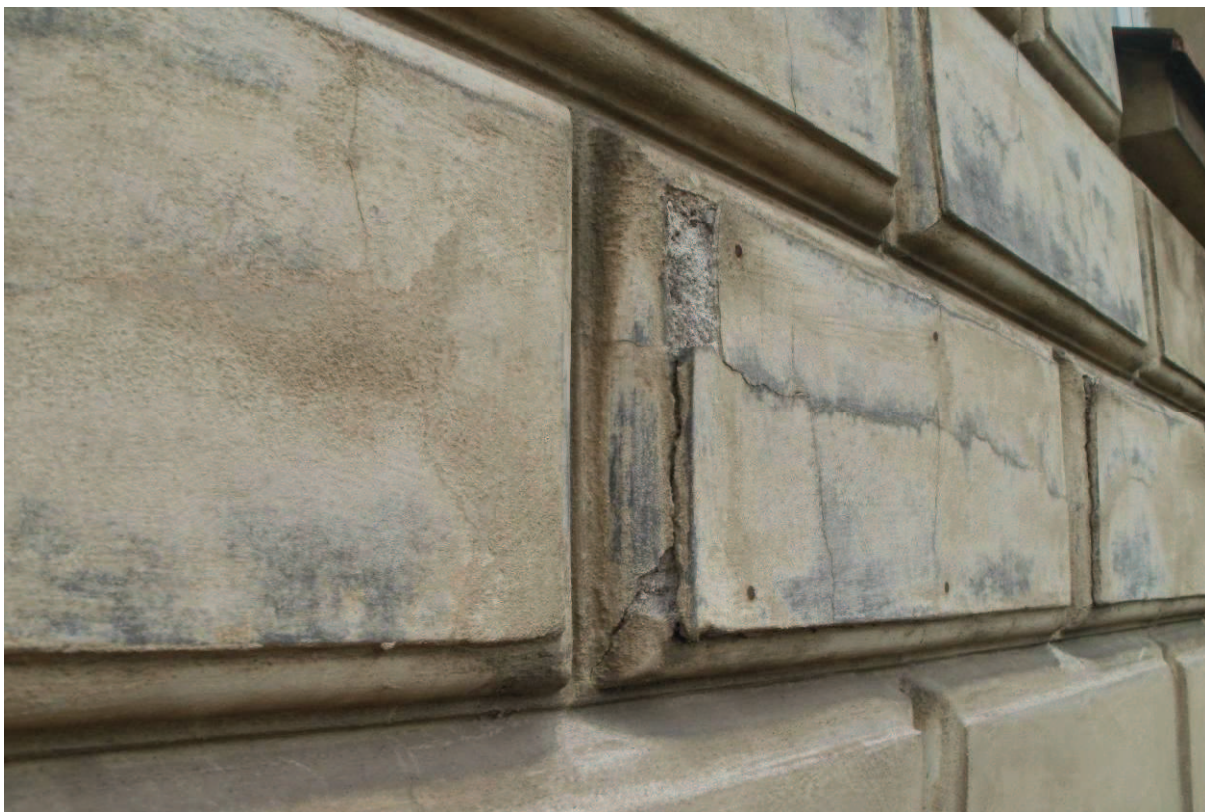
Plochy profilovaných bosáží jsou v poměrně uspokojivém stavu, výrazněji jsou poškozeny na severní fasádě severozápadním nárožím a na východní dvorní fasádě. Na

Západní fasáda – poškození bosáže

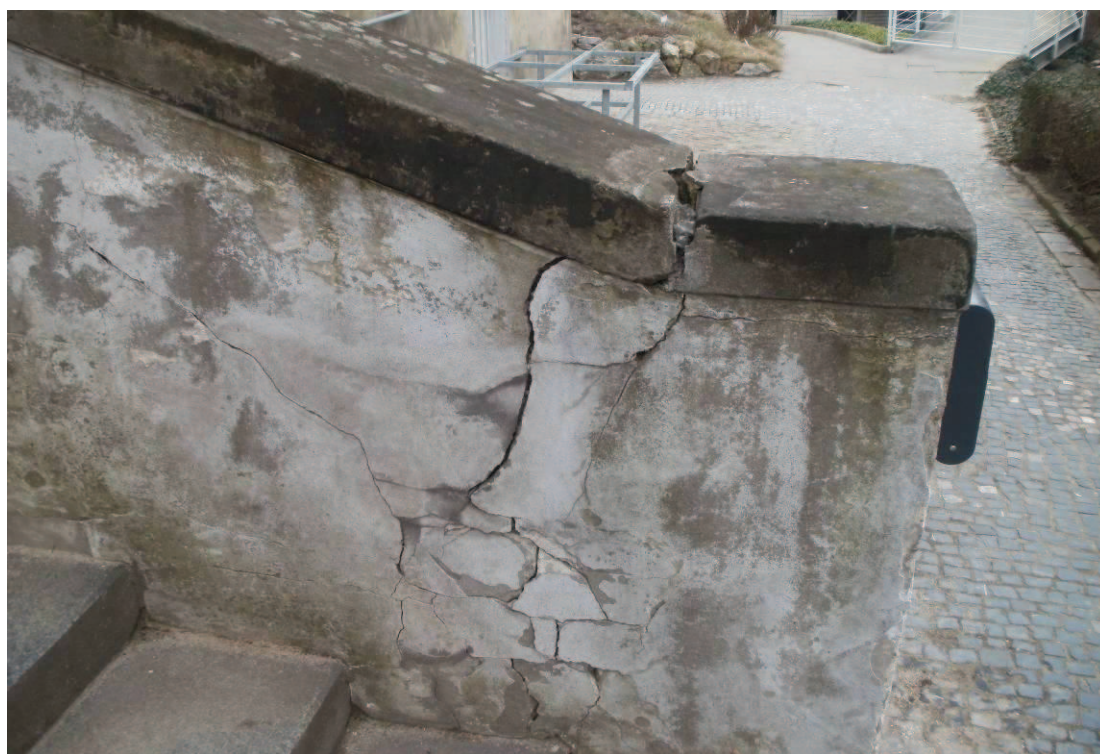
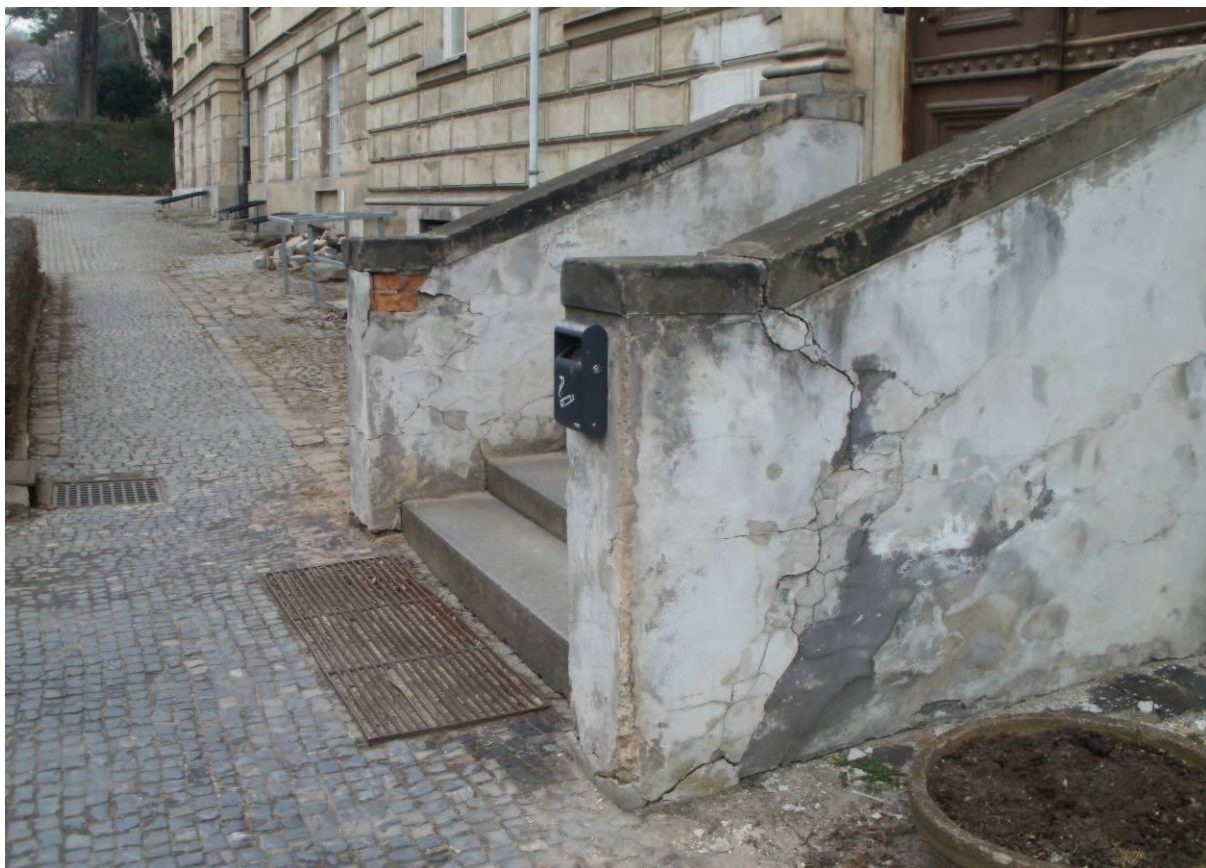
Po provedení vizuálního průzkumu a zkouškách poklepem lze konstatovat, že stav omítek je úměrný jejich stáří, plochy nevyžadují rozsáhlejší substituce, avšak v některých místech je jejich stav havarijní, zejména severozápadní nároží, 1NP západní fasády a partie 2. NP severní fasády. Výrazné poruchy jsou též v ostřikových zónách římsy a suprafenester. Silně poškozeny jsou také zídky schodiště severního vstupu.

Západní trakt - severní fasáda do ul. Benátská – zídka schodiště

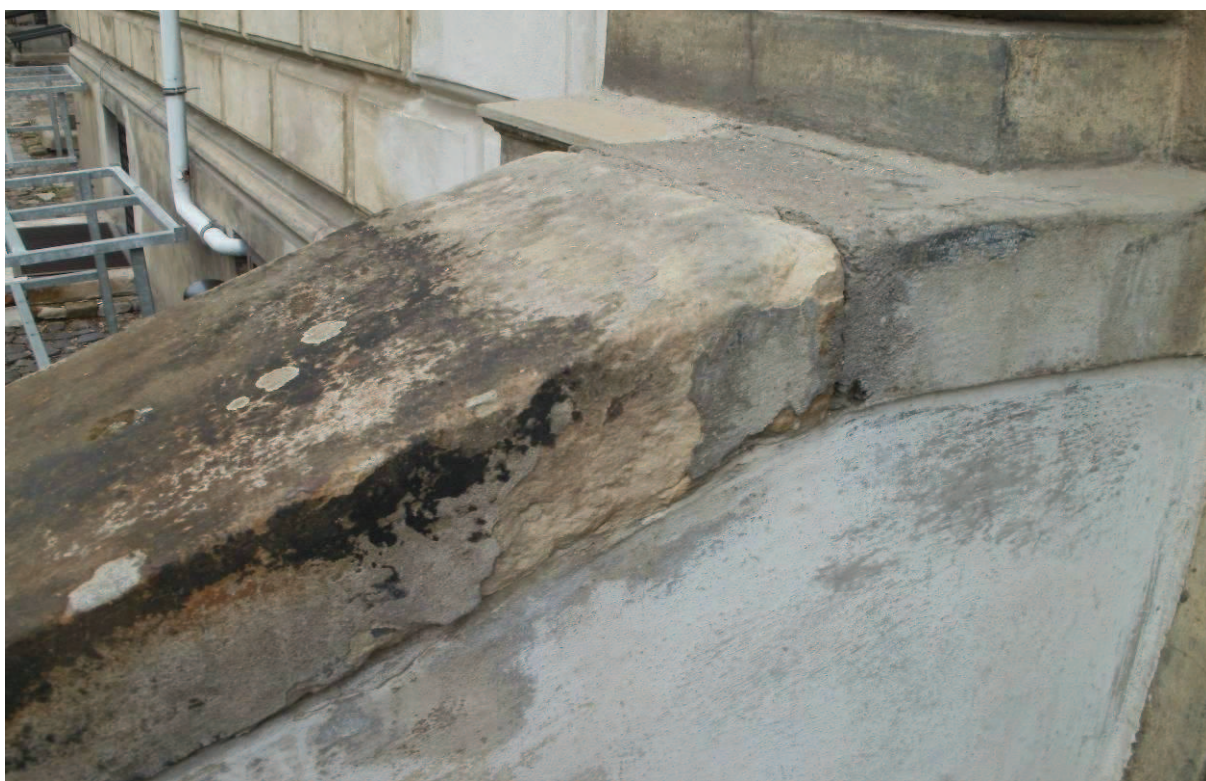
Madlo zídky – poškození kamene

- madla budou ponechána po provedení plastické retuše v přírodní barevnosti, barevně budou retušovány pouze plomby. Povrch doporučujeme hydrofobizovat.

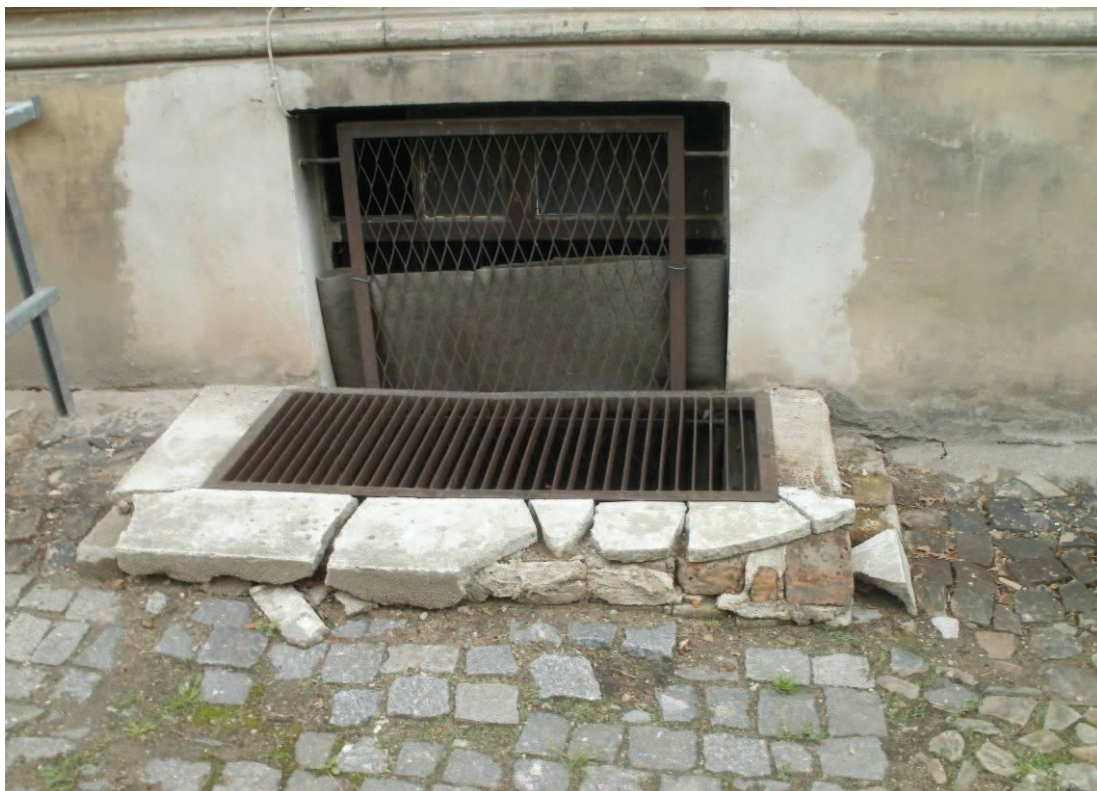
Západní trakt - severní fasáda do ul. Benátská – poškození obruby angl. dvorku

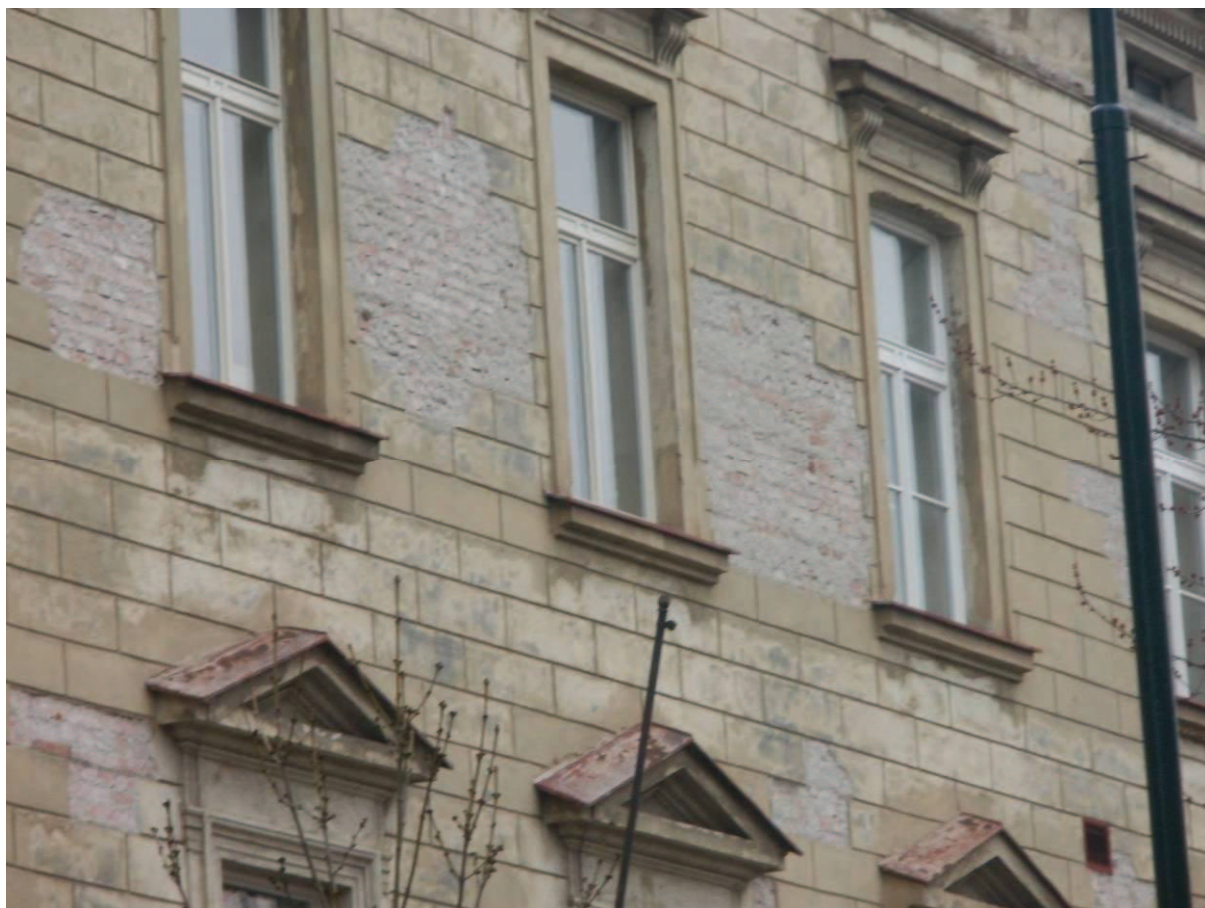
Západní trakt - severní fasáda do ul. Benátská– poškození rustiky

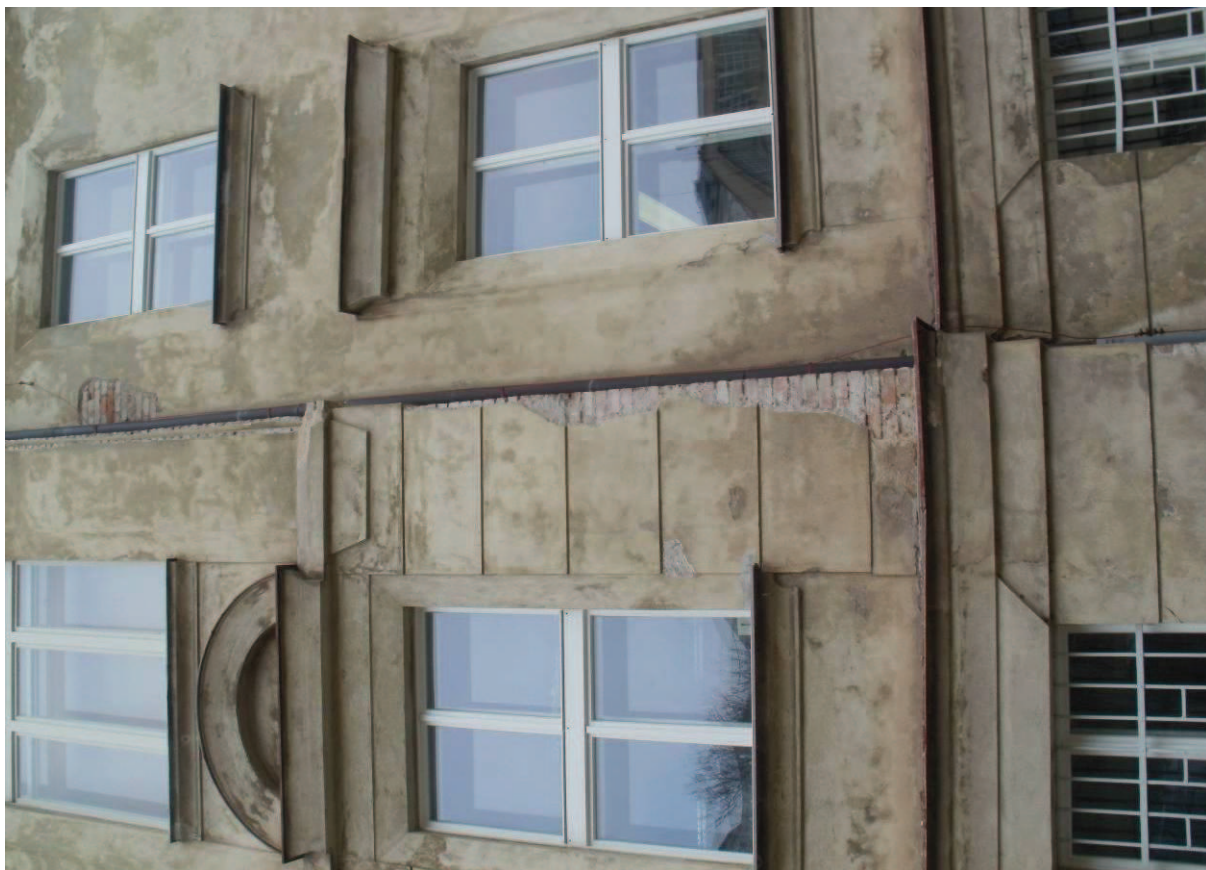
Omítky, s výjimkou částí v anglických dvorcích a nevykazují většinou známky zavlhčení, dá se proto předpokládat, že salinita omítek není zvýšená. Všechna poškození jsou způsobena převážně klimatickými vlivy. Výjimkou je severní přístavba ze dvacátých let (Květěl, Balada). Zde, zejména na severovýchodním nároží je patrné zavlhčení nad soklem. Zde doporučujeme provést zkoušku salinity a dle výsledků zvolit další postup oprav. Nabízí se nahradit stávající omítku vhodnou minerální omítkou. Pro omítky v anglických dvorcích doporučujeme užití sanačních omítek.

Severní spojovací trakt – fasáda do ul. Benátská– poškození nároží

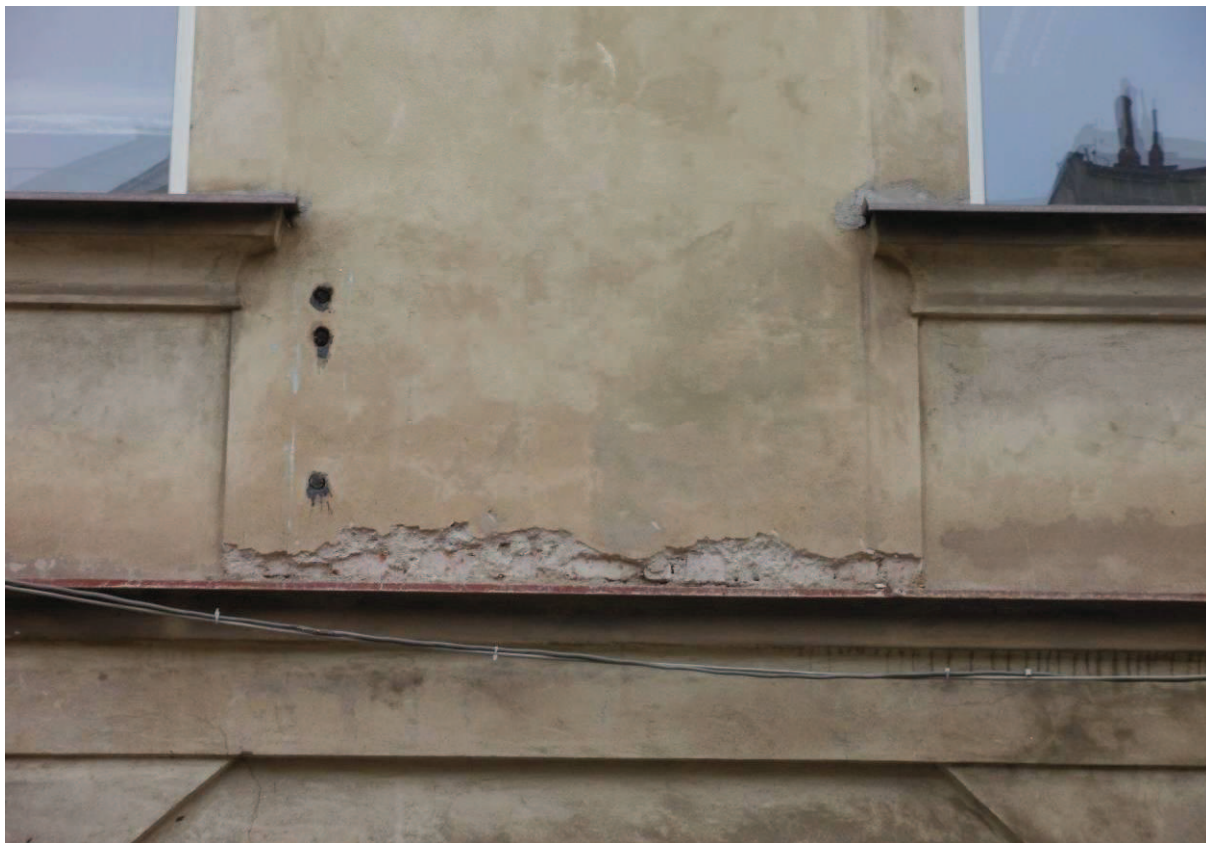
Kordonová římsa je v poměrně dobrém stavu, větší poškození vykazují plochy bezprostředně nad římsou, v ostřikové zóně římsy.

Severní fasáda přístavby – poškození omítek v ostříkových zónách

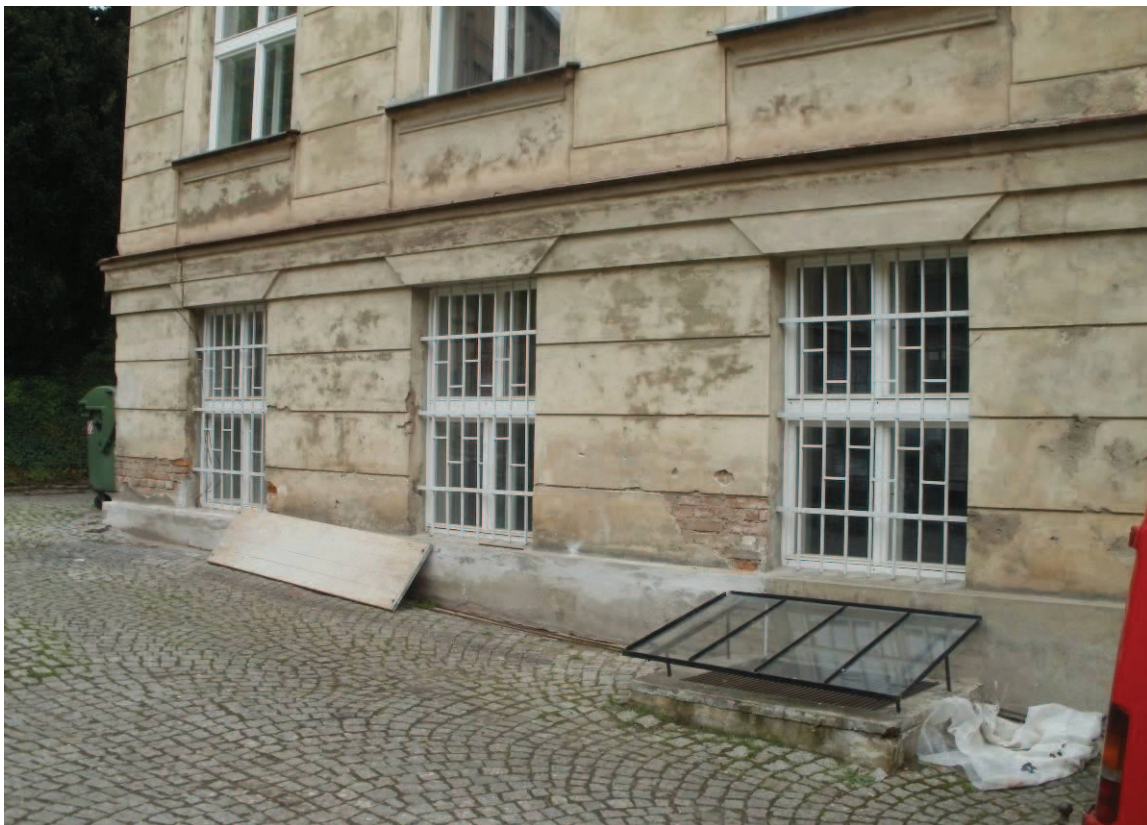
Severní fasáda přístavby – poškození omítek trnože

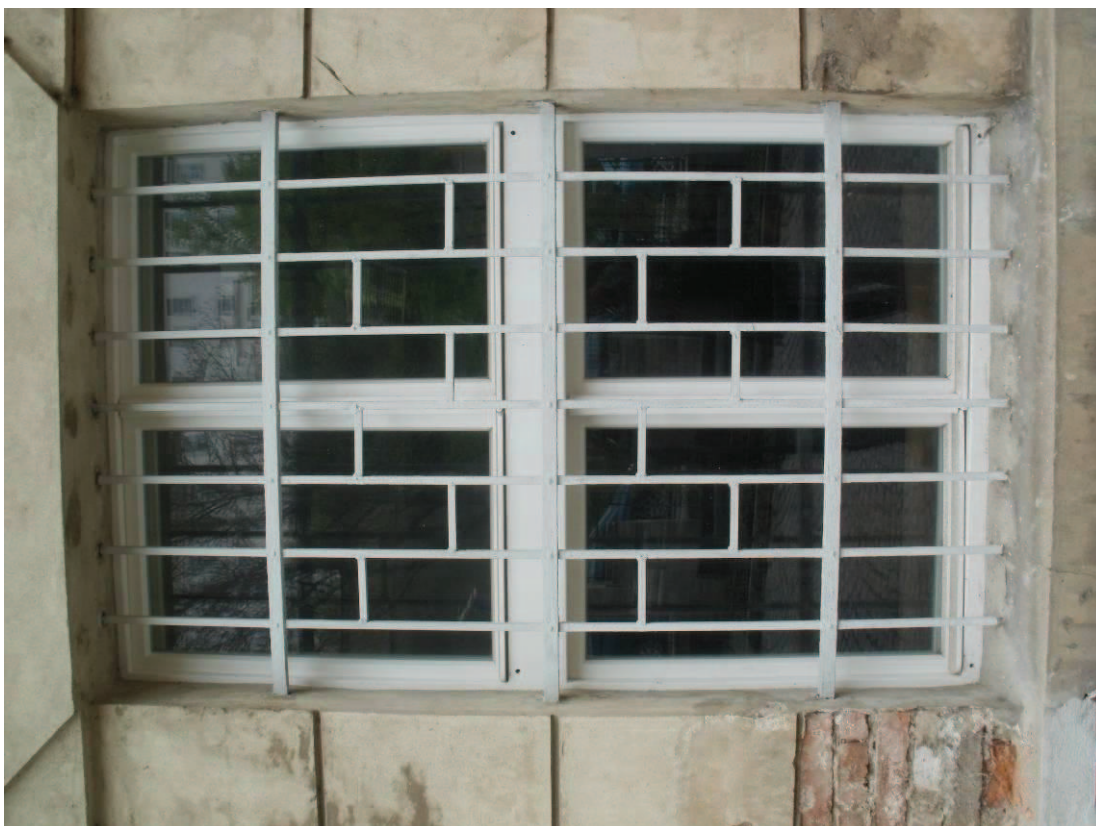
Mříže v prvním podlaží byly původně pravděpodobně černé, barva je nanesena na červenavý suříkový podnátěr, současný nátěr je bílý.

Severní fasáda přístavby – mříž okna 1NP

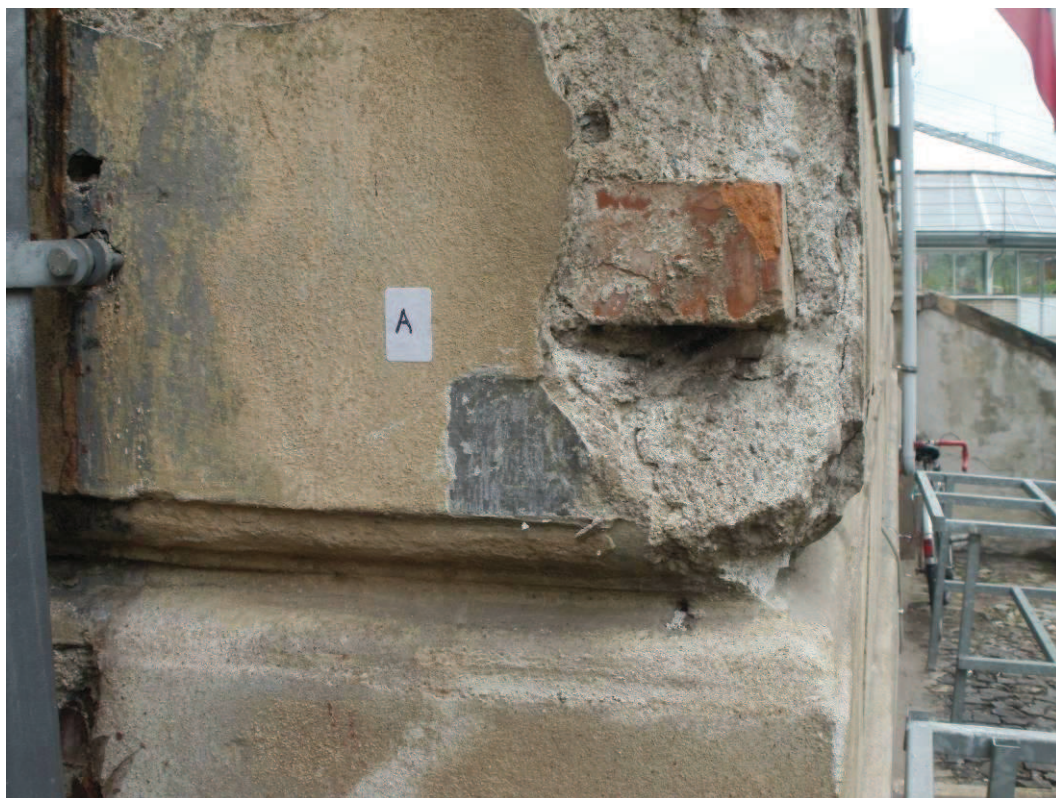
Z provedeného průzkumu – sondy jsou provedeny ale pouze v přízemní části – vyplývá, že omítky byly pouze jednou celoplošně opravovány. V sondách se objevuje pouze původní tmavý a stávající nátěr.

Západní trakt, severní fasáda - omítkové souvrství a původní líc fasády

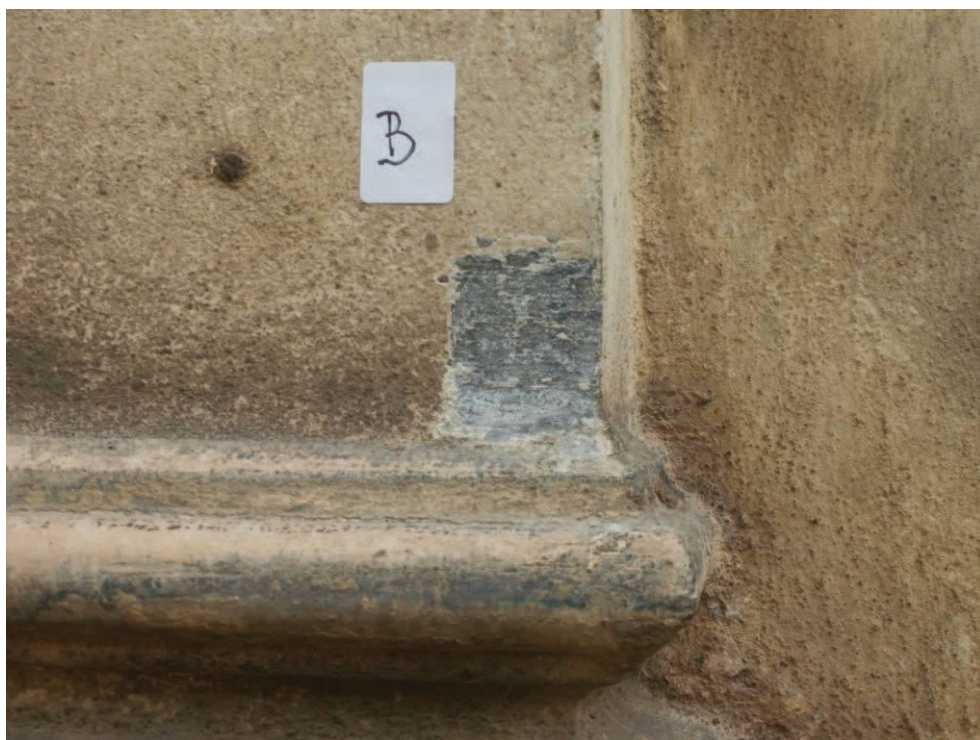
Západní trakt, severní fasáda - původní barevná vrstva na levém pilastru  
severní edikuly

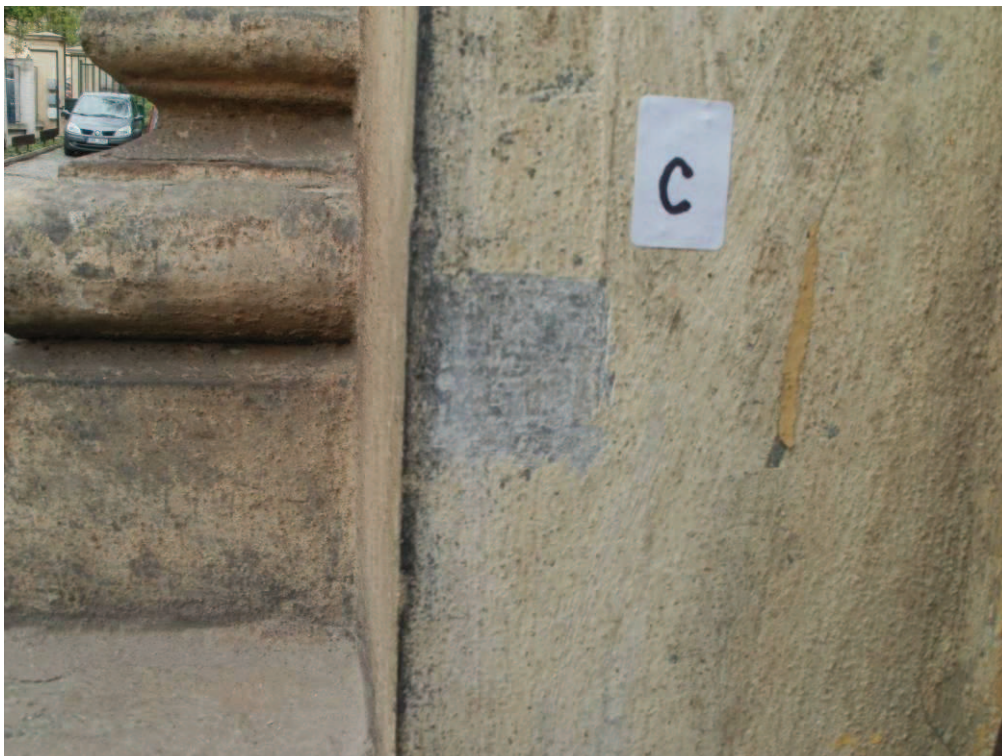
Západní trakt, severní fasáda - původní barevná vrstva ostění dveří  
– severní edikula

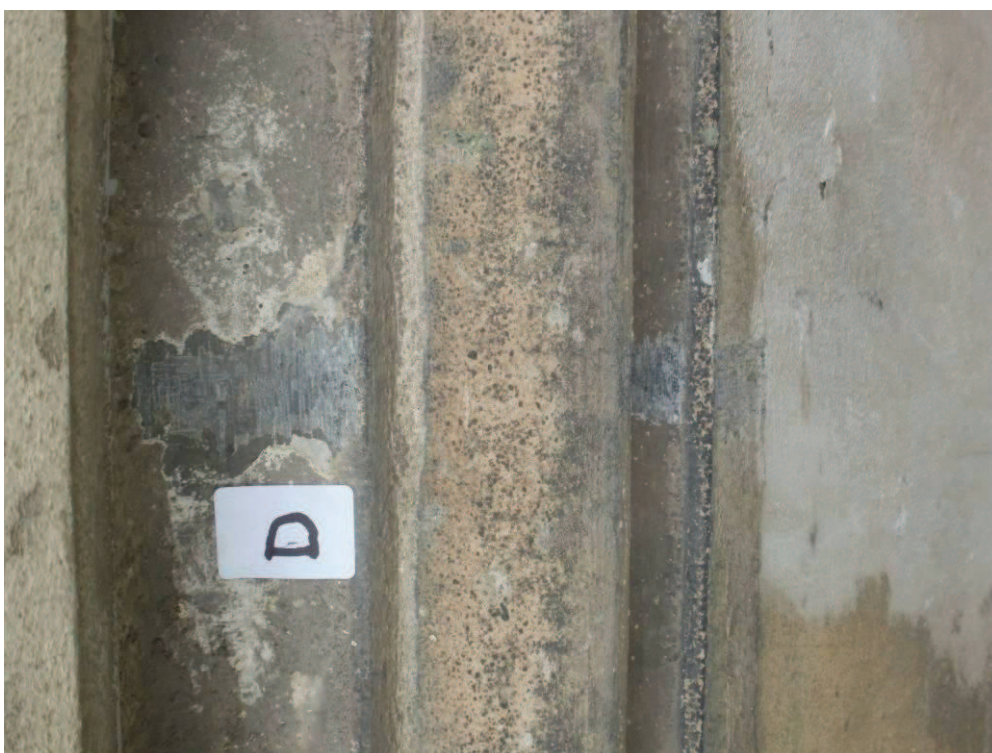
Západní trakt, severní fasáda - původní barevná vrstva na soklové římse

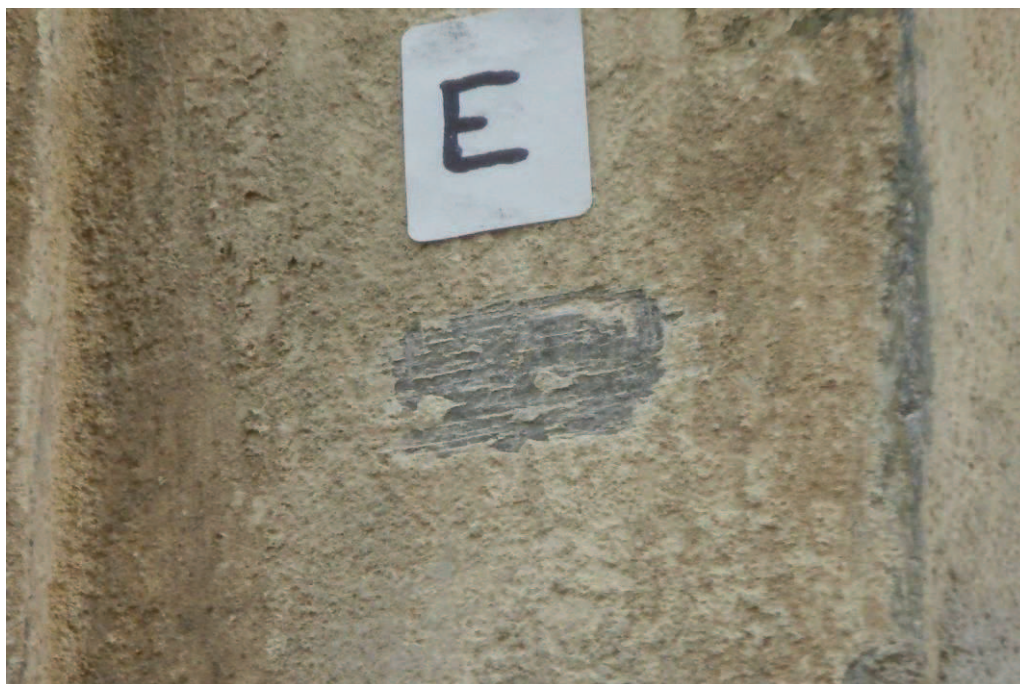
Západní trakt, severní fasáda - původní barevná vrstva ostění okna

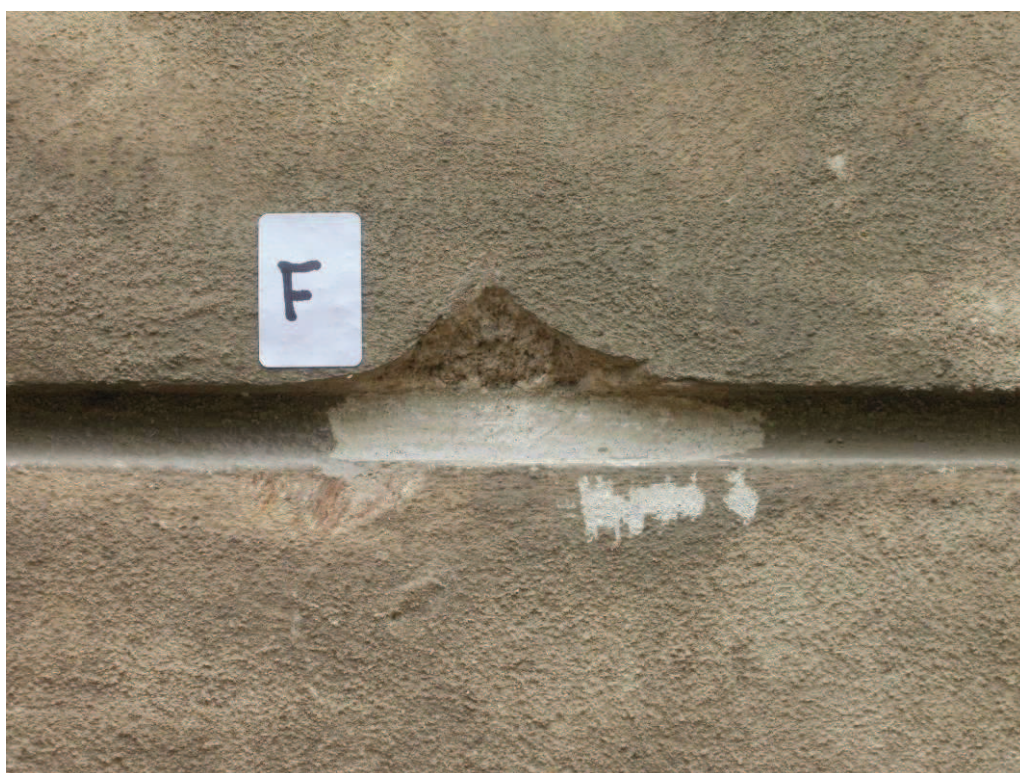
Spojovací trakt severní fasády (severní přístavba)  
– původní okrová vrstva

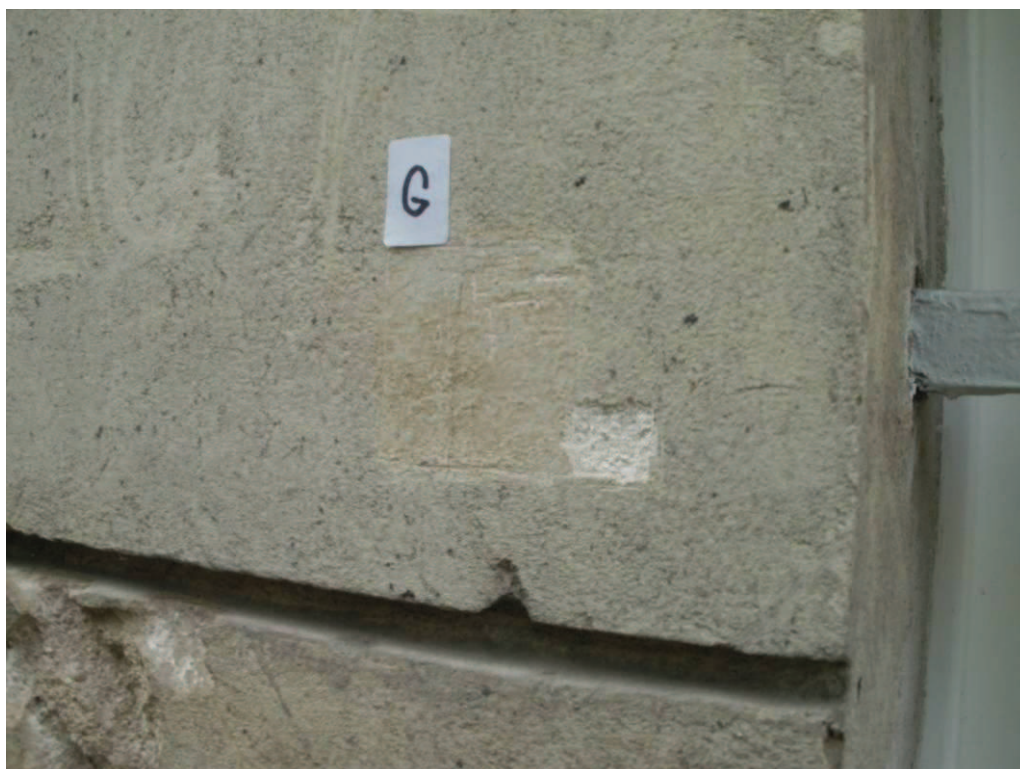
Východní fasáda severní přístavby – původní barevná vrstva , podkladní štuková omítka

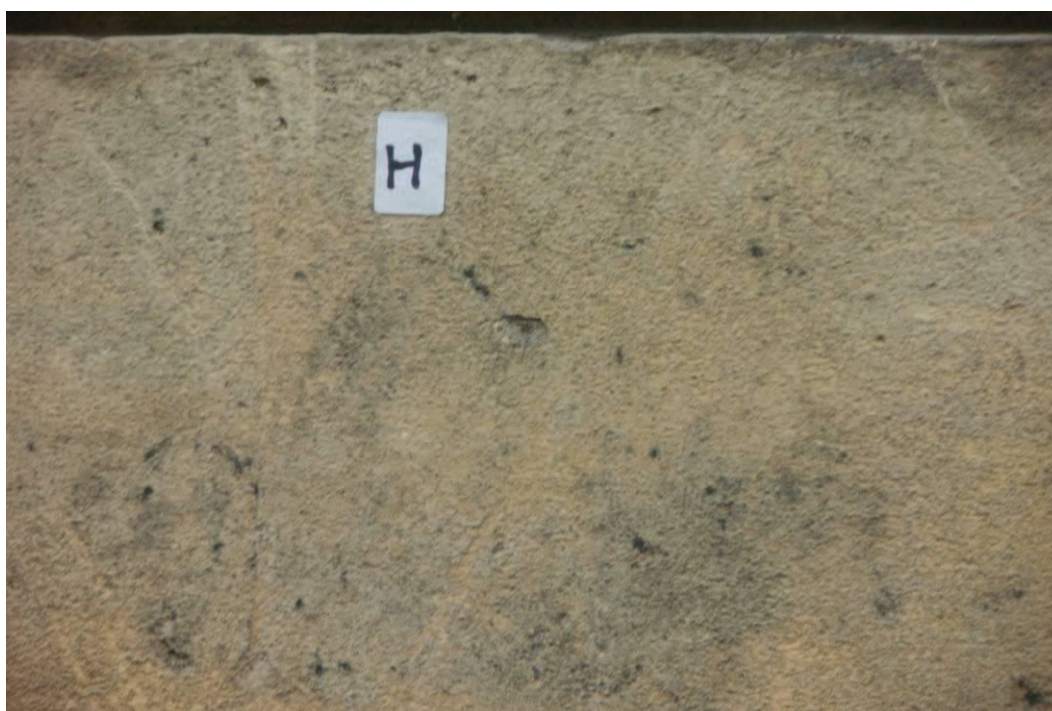
Východní fasáda severní přístavby – partie kde je smyt druhotný nátěr na původní barevnou vrstvu

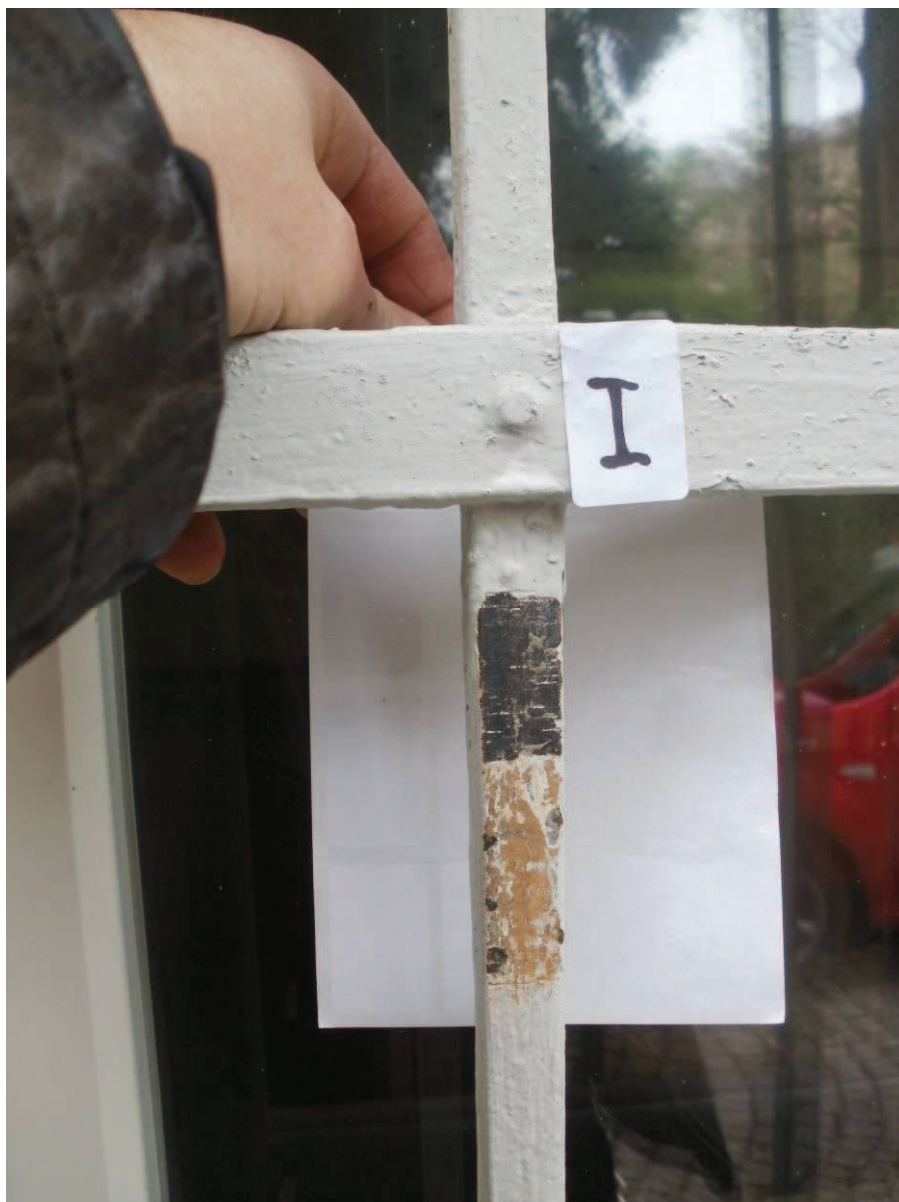
Východní fasáda severní přístavby  
– sonda na mříži okna – okrový nátěr
