**Průvodní a technická zpráva**  
**Oprava fasády Přírodovědecké fakulty UK**  
**Objekt Viničná 1965**

**DATUM:** 2.5.2013  
(aktualizace původního textu z 3.4.2012)

**STAVBA :** Havarijní oprava fasády Viničná 5

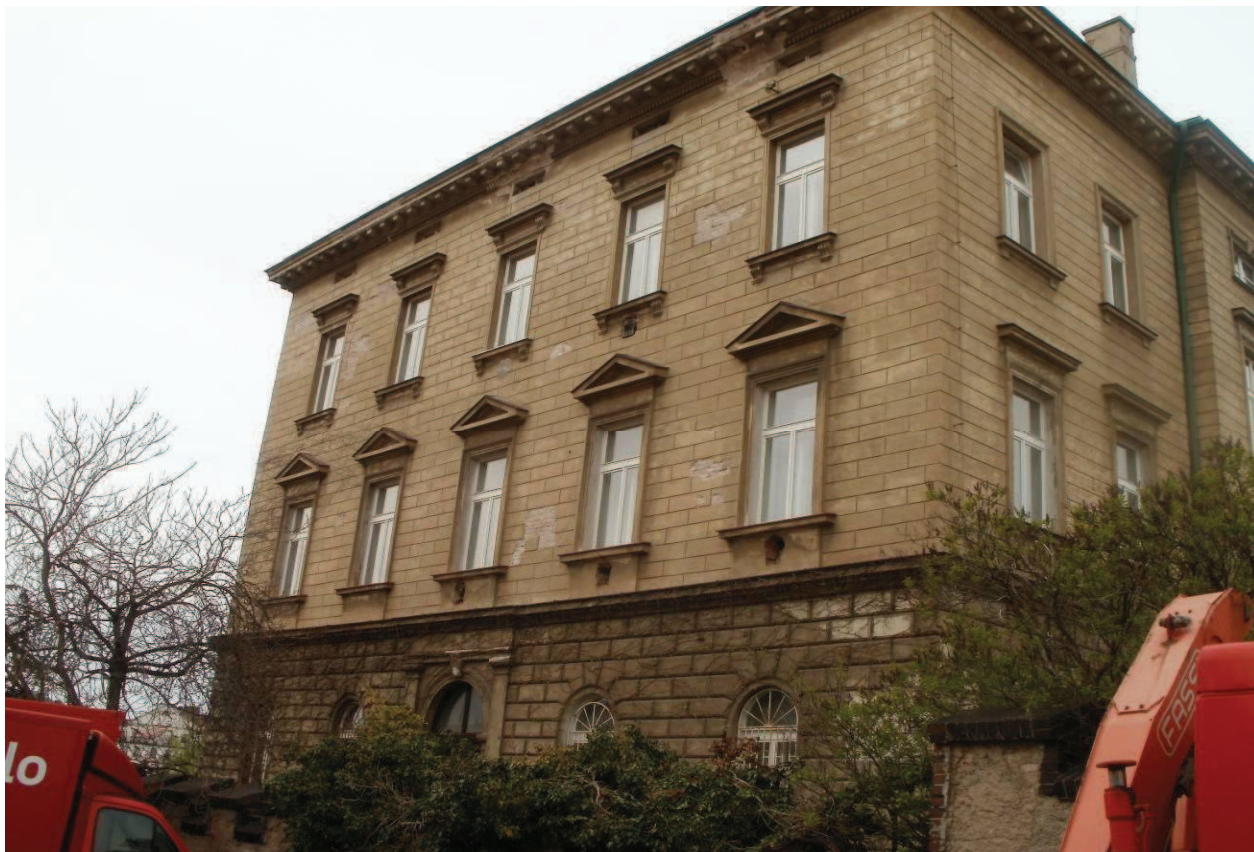
Jižní trakt - jižní fasáda

Obecně se dá říci že více poškozeny jsou fasády jižní a západní. Zde je částečně smyta barva a omítka zde, zvláště v profilovaných bosážích rizalitů, vykazuje již výrazné poruchy, obdobně poškozena je i bosáž jižní fasády. Poškození je též patrné v rustice třetího a čtvrtého podlaží, i zde, zvláště na jižní fasádě omítka již místy chybí.

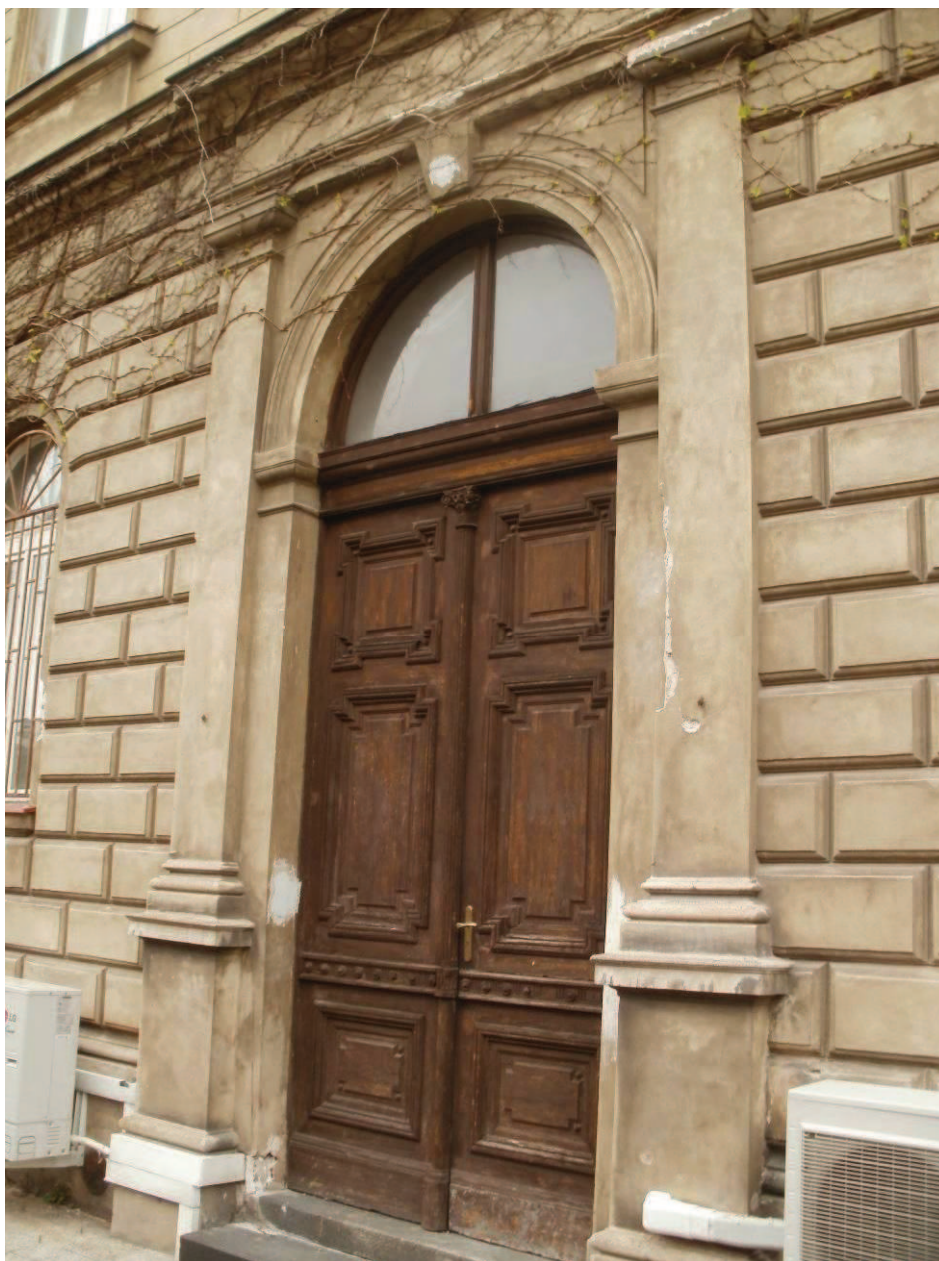
Portál ve středu západní fasády je poměrně zachovalý, avšak přesný stav je nesnadné zjistit, celá západní fasáda je zhruba do výše kordonové římsy porostlá popínavými rostlinami. Vrata portálu jsou původní, vyžadují repasi, stejně jako vrata portálu jižní fasády a přístavby. Ostatní výpně otvorů jsou nové.

Jižní trakt - jižní fasáda – vstupní portál

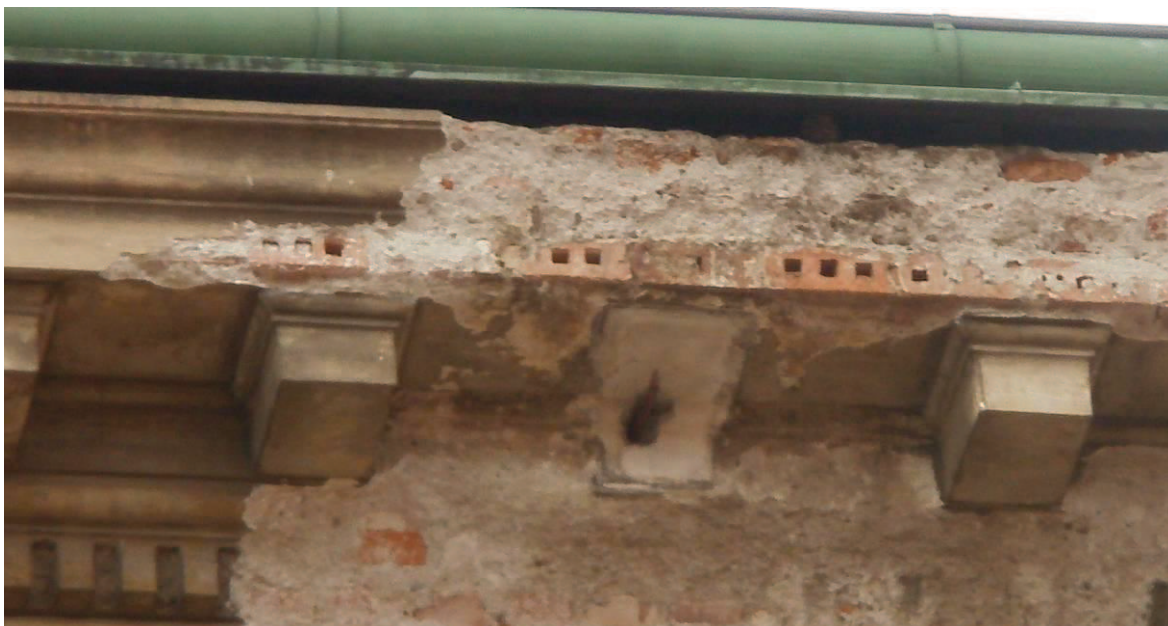
Značně poškozena je korunní římsa jižní fasády, na ostatních fasádách je vizuálně v uspokojivém stavu, poškození jsou spíše lokální, s výjimkou míst kolem střešních svodů a v místech poškozených vodou z pravděpodobně přetékajících okapů (žlaby nejsou viditelně

Jižní trakt - jižní fasáda – poškození korunní římsy

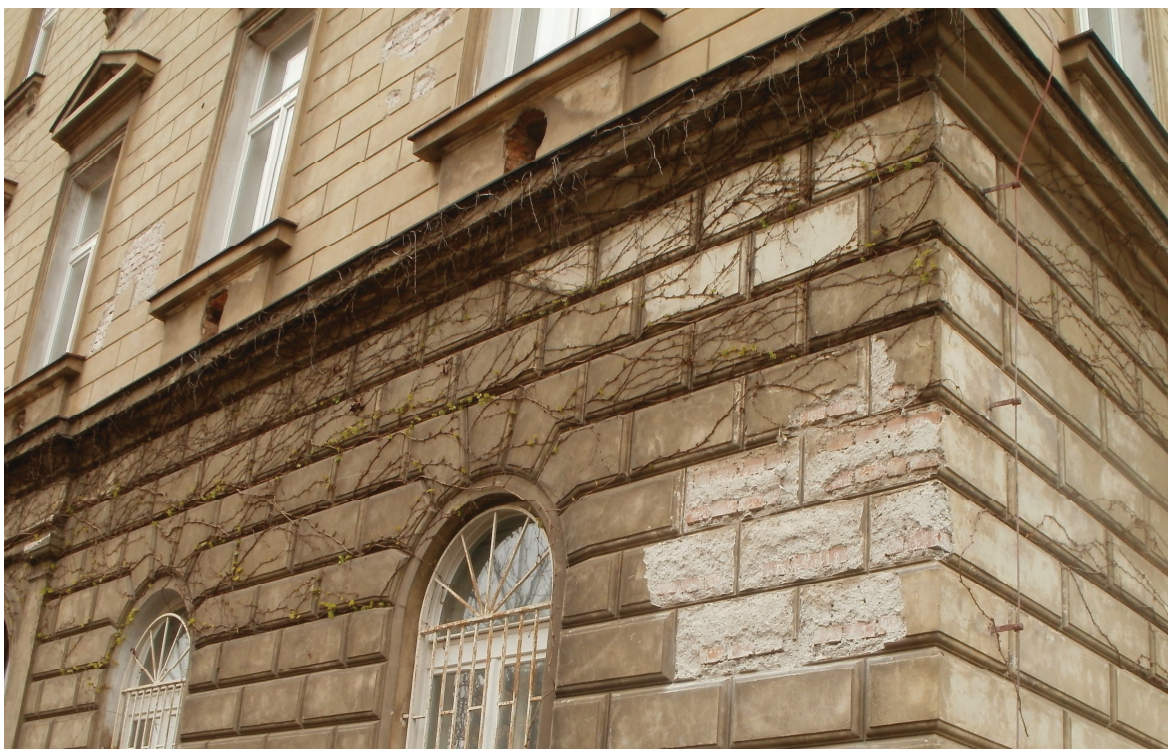
Jižní trakt - jižní fasáda – poškození bosáží

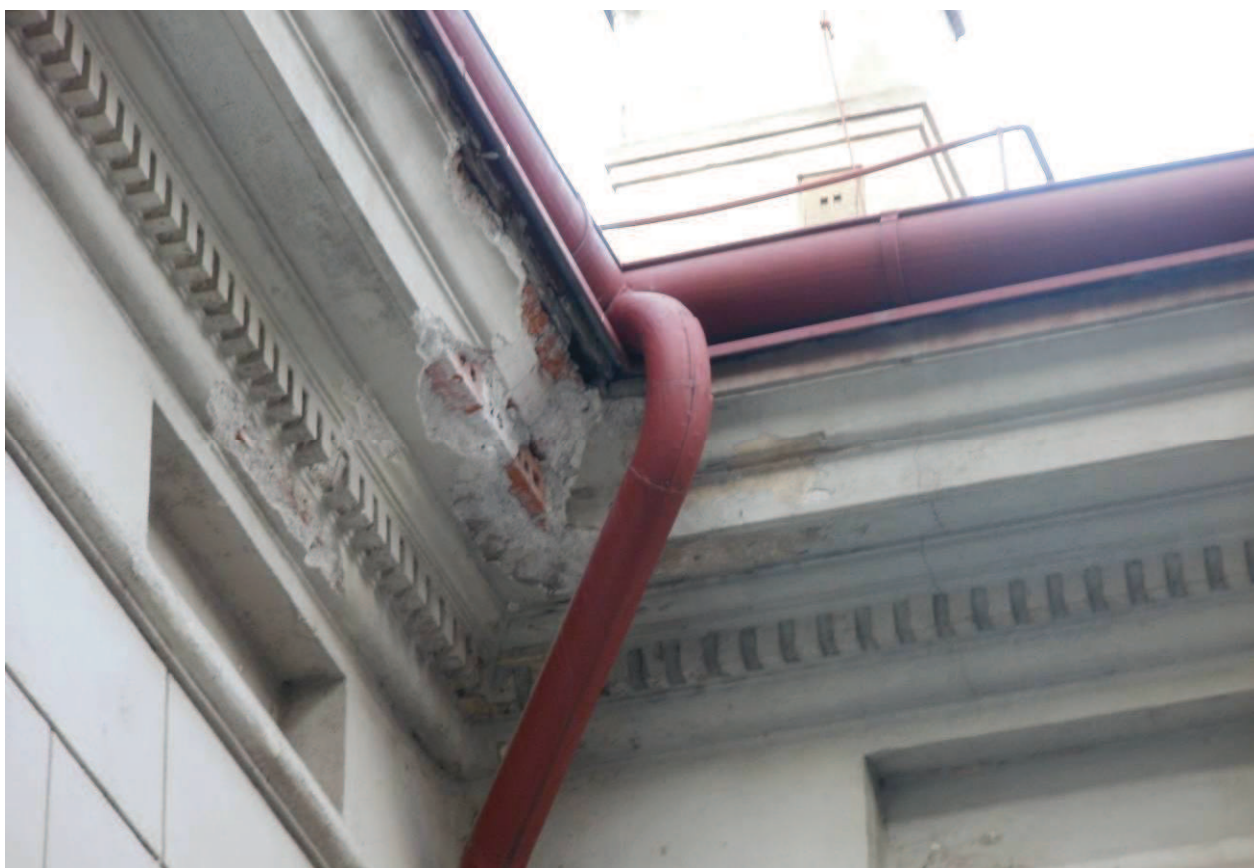
Přístavba-dvorní fasády - poškození korunní římsy

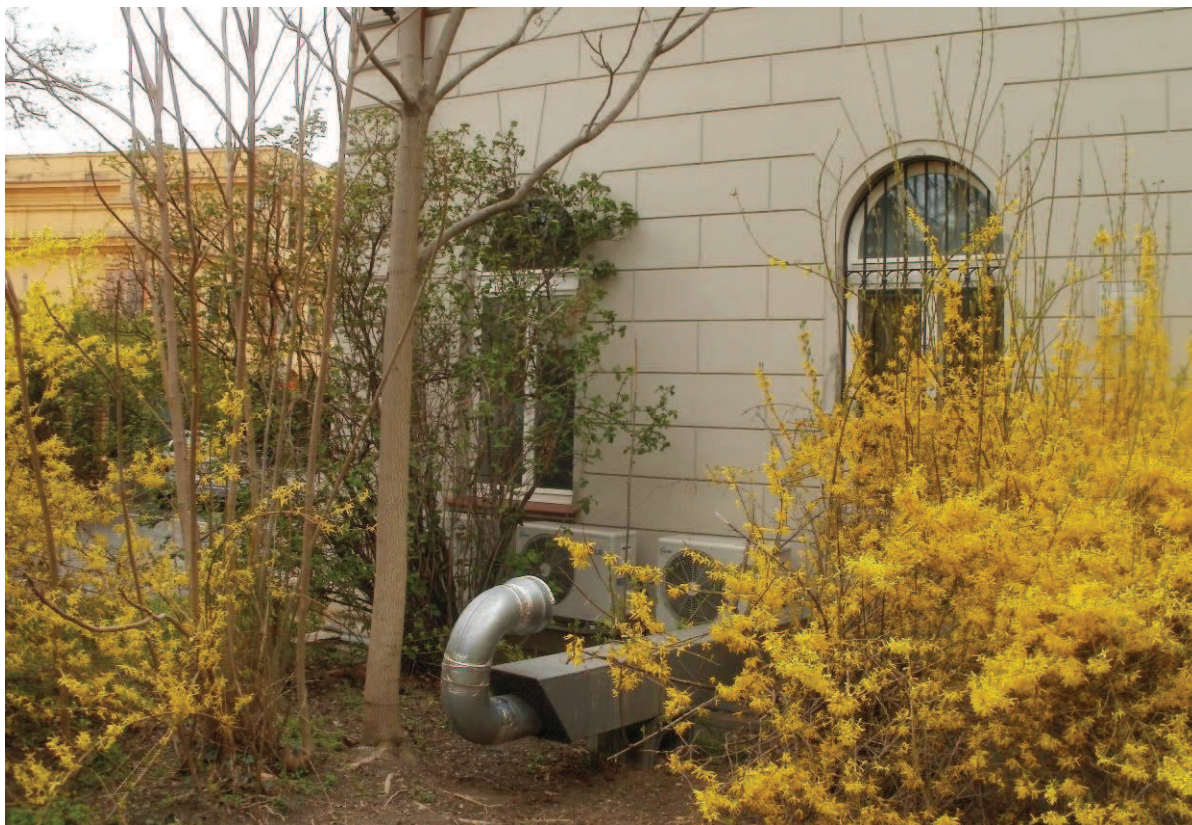
Východní fasáda přístavby – umístění klimajednotek

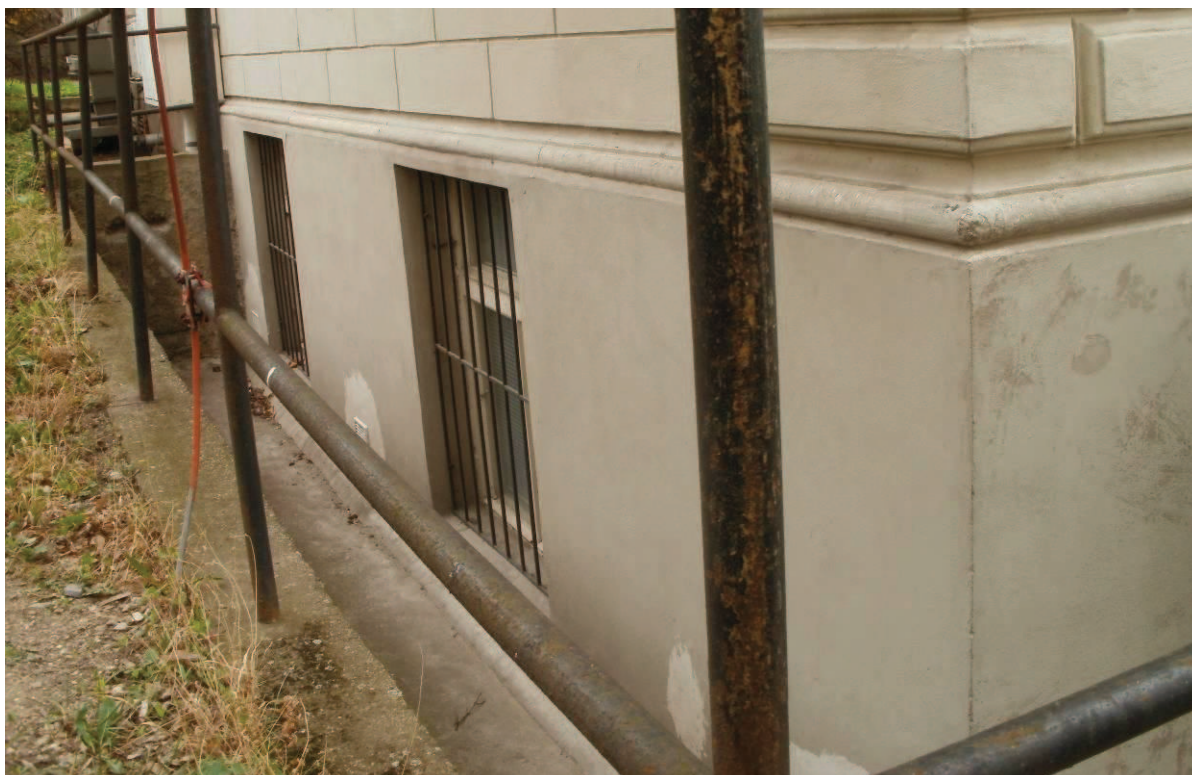
Omítky, s výjimkou částí v anglických dvorcích nevykazují nikde známky zvlhčení, dá se proto předpokládat, že salinita omítek není zvýšená. Všechna poškození jsou způsobena převážně klimatickými vlivy. Sanační opatření proto v omítkových plochách nadzemních partií nenavrhujeme. Pro omítky v anglických dvorcích doporučujeme užití sanačních omítek.

Východní fasáda přístavby – suterenní okna v anglickém dvorku

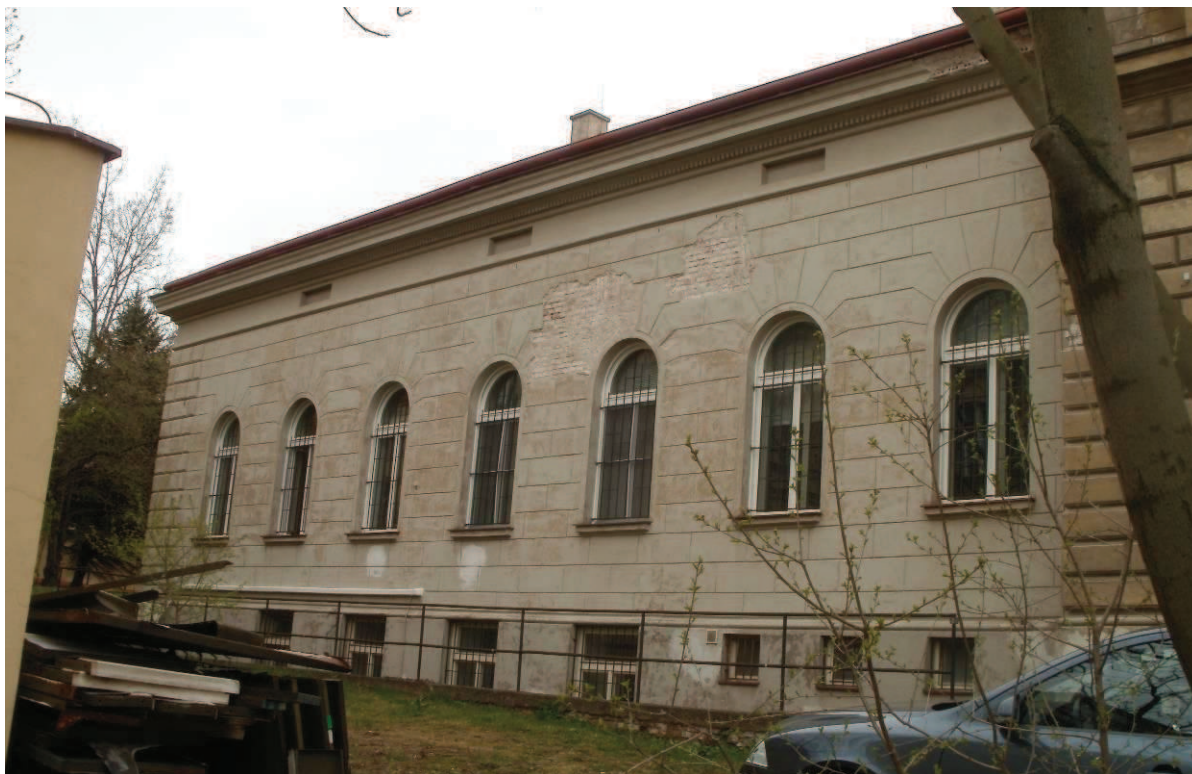
Severní fasáda přístavby

Plášť přístavby je v obdobném stavu jako plášť hlavní budovy, nejvíce poškozena je severní fasáda.

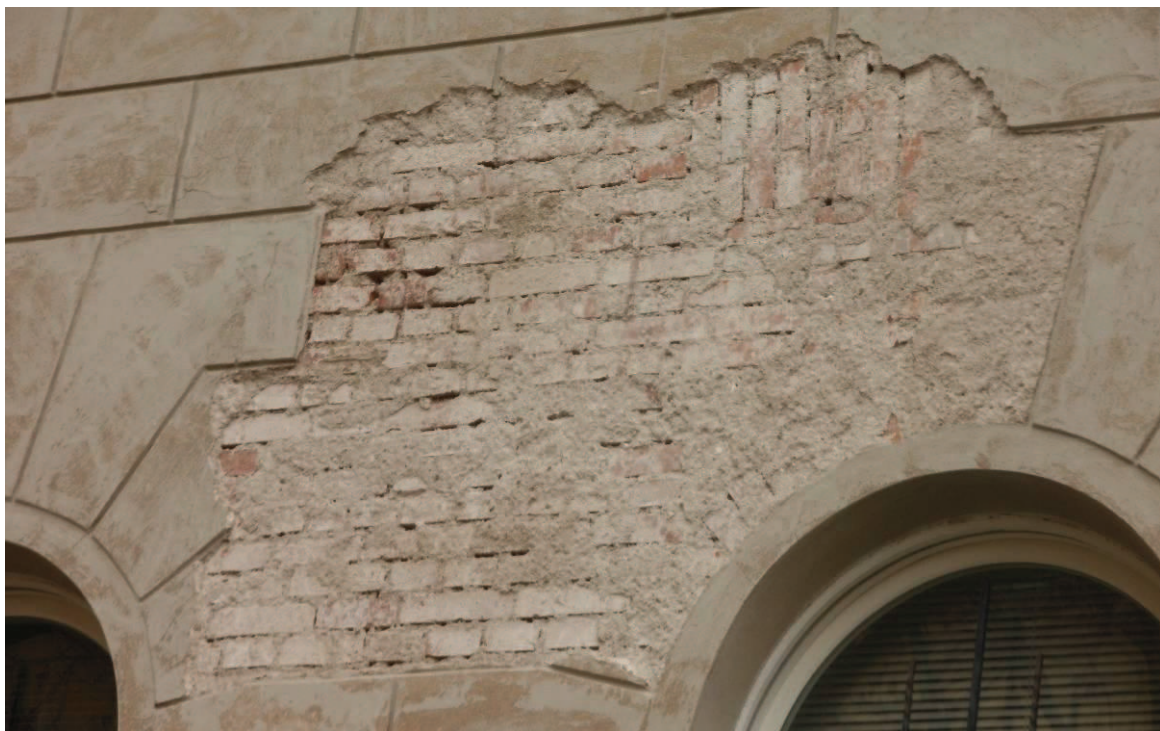
Severní fasáda přístavby – poškození omítek
