## Volyňka: vývoj geomorfologických projevů povodně 2002

## Dlouhodobé změny využití krajiny v říční nivě středního Polabí

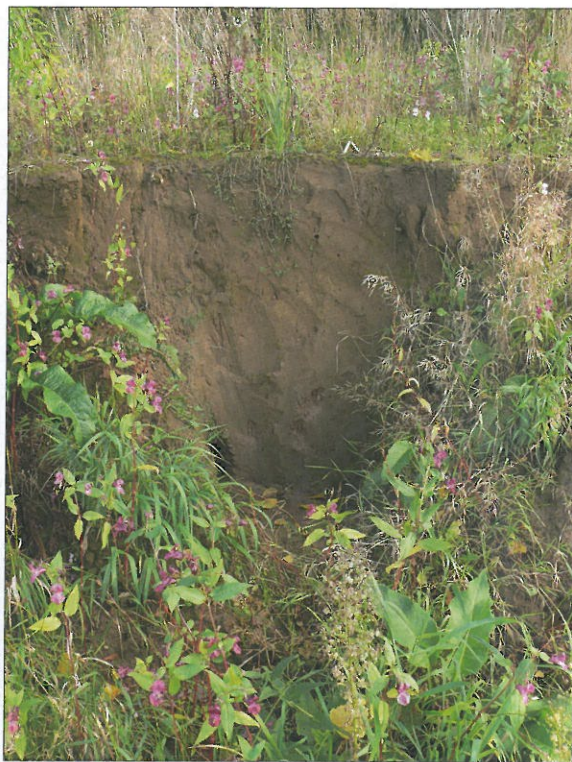
Obr. 3: Ukázka půdního profilu fluvizemí. Na obrázku je též zachycen jeden z nejběžnějších nepůvodních druhů úspěšně se šířících podél vodních toků růžově kvetoucí netýkavka žláznatá. Foto: T. Chuman

Název fluvizemě pochází z latinského slova fluvius, označujícího řeku. Jsou to půdy vývojově velmi mladé, vznikající na šterkových, písčitých a hlinitých náplavech, které sedimentují podle rychlosti a unášivé síly. Na březích se ukládá šterk, na břehových valech písek a v místech, kam dosahuje maximální výše hladiny při povodni, sedimentují jílové částice. Fluvizemě je možné rozdělit podle zrnitostního složení substrátu na fluvizem pseftickou, arenickou a pelickou (Němeček a kol. 2001). Společným znakem fluvizemí je vysoký obsah živin, vrstevnatost a nerovnoměrné zastoupení organických látek v půdním profilu a znaky hydromorfismu (Němeček, Smolíková, Kutílek 1990). Zrnitostně lehčí fluvizemě jsou typické pro měkké luhy a vrbové křoviny, zatímco tvrdé luhy se vyskytují na těžších substrátech.

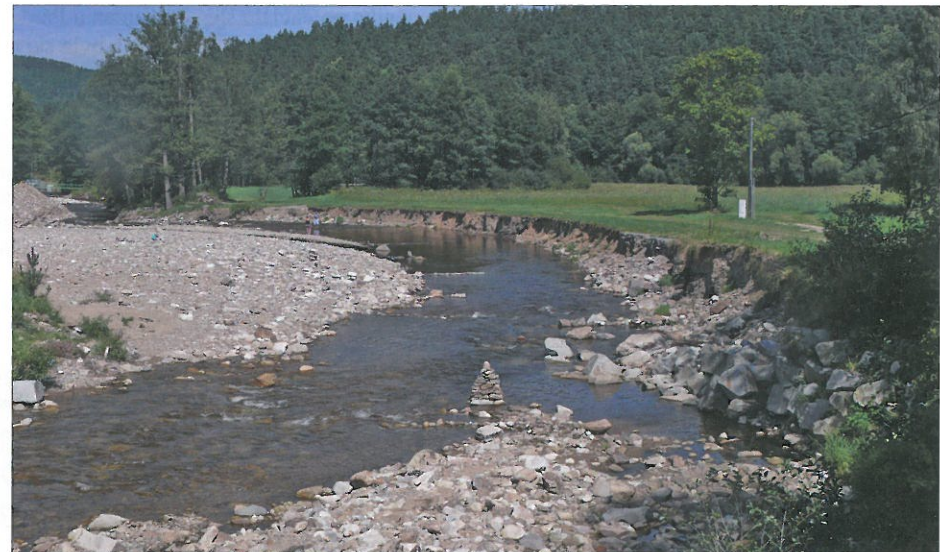
Obr. 1: Úsek Volyňky za mostem v Bohumilicích po povodni v roce 2009. Okolí zákrutu se jeví jako nestabilní, neboť zdejší břehy byly sanovány po povodni 2002 a znovu zničeny v roce 2009. Především sanaci dokládá zbytek břehu zpevněného lomovým kamenem v pravém dolním rohu fotografie. Foto: M. Křížek, 2009

Nevhodným se ukázalo rovněž umístění mostů a náspů v blízkosti změn směru průběhu koryta. Voda v těchto místech proudila pomaleji a docházelo k jejímu nadržení. Vodou unášené splaveniny se zachytávaly na mostních konstrukcích, které pak spolu s okolními náspy bránily odtoku. Po dosažení kritické hodnoty došlo k přelití a protření dočasné hráze a k následnému zesílení povodňové vlny, která byla doprovázena ničivými erozními projevy (překládání koryt, destrukce mostů a budov, např. most přes Volyňku v Bohumilicích, most přes Peklov v Nihošovicích).
